Zweiständerhaus von 1611 (d)

Jameln, 29479 Jameln
Im Rundling 11

Besichtigt März/April und Dezember 2005
Dendrobohrungen am 29.03 und 07.04.2005

Bericht: Knut Hose und Dirk Wübbenhorst

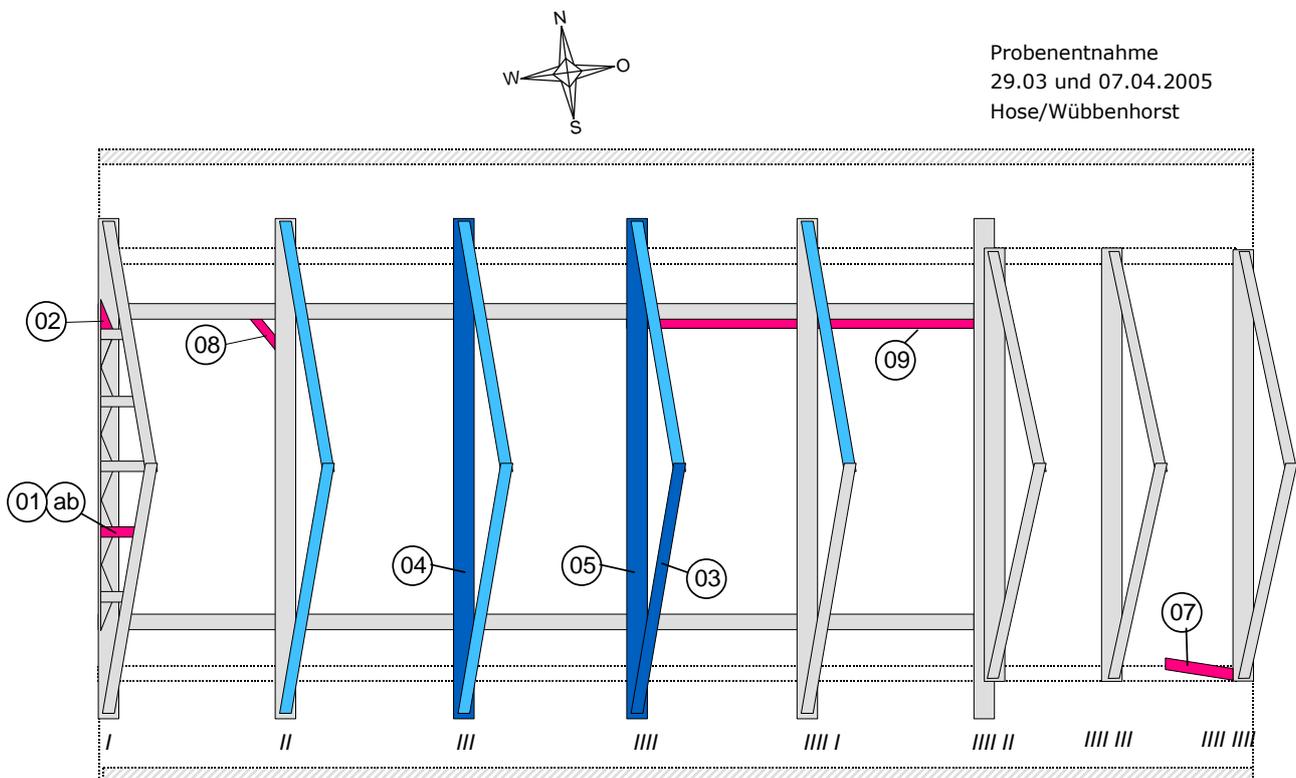
Ein vereinfachter Grundriss mit Darstellung der Balkenlage ist in Abb. 1 wiedergegeben. Die sich aus den dendrochronologischen Untersuchungen ergebenden Jahreszahlen und Bauabschnitte sind farblich markiert. Der ehemalige Luchtriegel auf der Nordseite (Probe 09) war bei der Probenentnahme bereits ausgebaut.

Abbildung 1: Vereinfachter Grundriss und dendrochronologische Datierung der Bauabschnitte. Dunkelblau: 1464, hellblau: vermutlich ebenfalls 1464, rot: 1611.

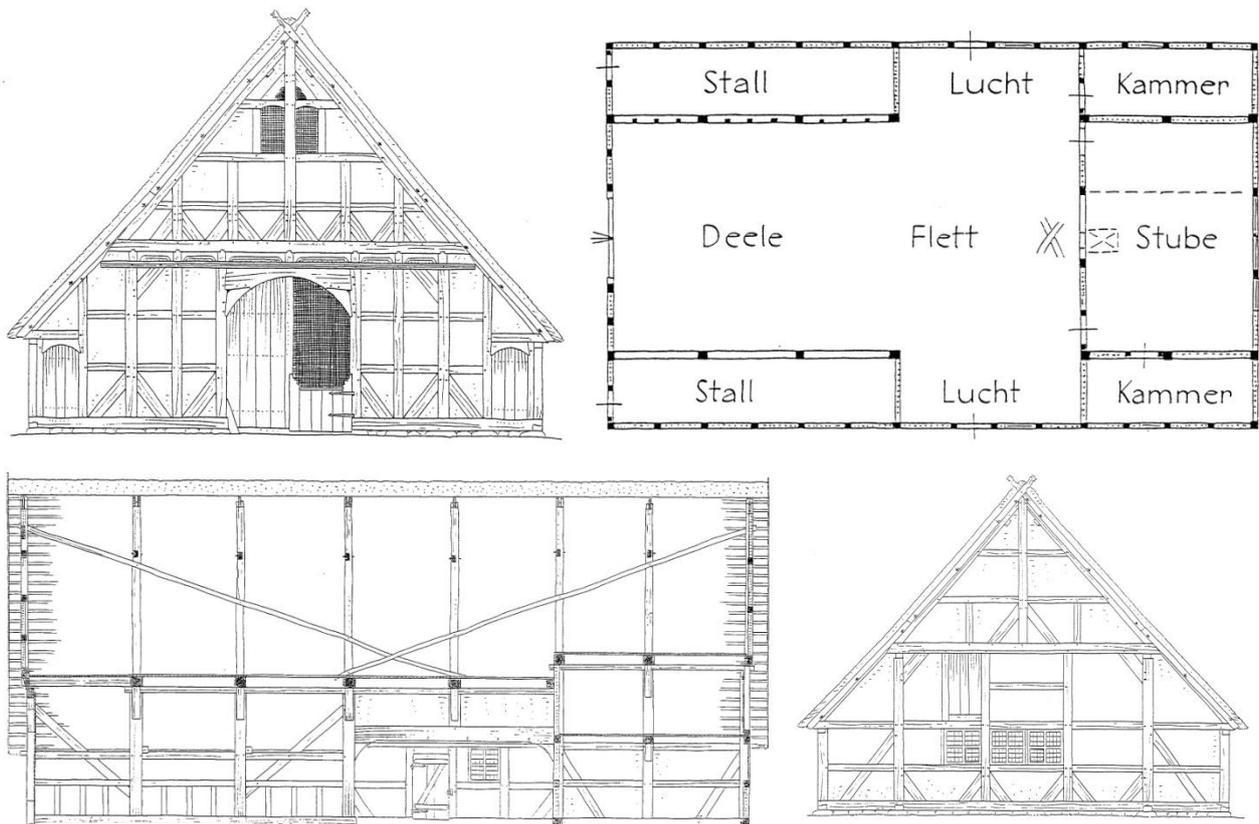
- Das scharfkantige, flachliegende Rähm (ca. 16/24) geht bis zum Wirtschaftsgiebel durch (und endet nicht am zweiten Gebinde; Abb. 2c).
- Es gibt keinen Hinweis auf lange Windrispen, vorhanden sind auf beiden Seiten kurze Windrispen.

Abbildung 2: Aufmaßzeichnungen von G. Eitzen. (a) Wirtschaftsgiebel, (b) Grundriss, (c) Längsschnitt, (d) Wohngiebel. Bei der Auswertung von Eitzens Zeichnungen ist immer zu bedenken, dass sie nicht den Befund, sondern eine Rekonstruktion des bauzeitlichen Zustands wiedergeben.

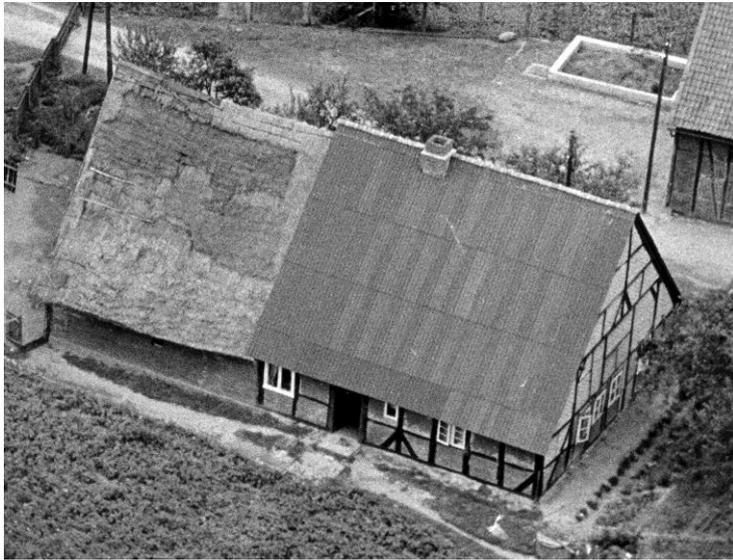
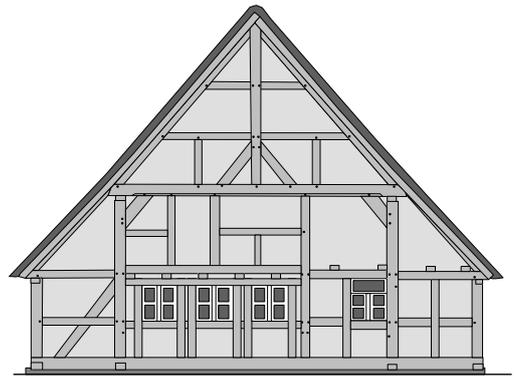
Abbildung 3: (a) Detail eines Luftbildes von 1956. Erkennbar ist unter anderem der Wohngiebel vor dem Ersetzen des Fachwerks im Erdgeschossbereich, (b) Rekonstruktion des Zustandes von 1956 auf der Grundlage des nebenstehenden Fotos. Erkennbar sind Doppelstiele zwischen den Fensteröffnungen und zwei verschiedene Deckenhöhen, ablesbar an den Balkenköpfen. Auch die konstruktive Einbindung ist unterschiedlich.

- Der Wohngiebel wurde im 20. Jahrhundert umfassend umgebaut, wobei das Fachwerk zu großen Teilen durch massives Mauerwerk ersetzt wurde. Der Zustand vor dem Umbau ist auf einem Luftbild von 1956 teilweise zu erkennen (Abb. 3) und war offenbar Ausgangspunkt für Eitzens Rekonstruktion (Abb. 2d).

- Abb. 3 lässt deutlich erkennen, dass der Giebel bereits vorher verändert worden war. Die Doppelstiele deuten auf einen Umbau im 19. Jahrhundert hin. Ganz ähnlich wie im „Hundert-Daler-Haus“ von 1681 sind sogar mindestens zwei Umbauphasen zu vermuten. Da diese mit einer Verlegung der Herdstelle in Verbindung stehen dürften, sind sie weiter unten beschrieben.

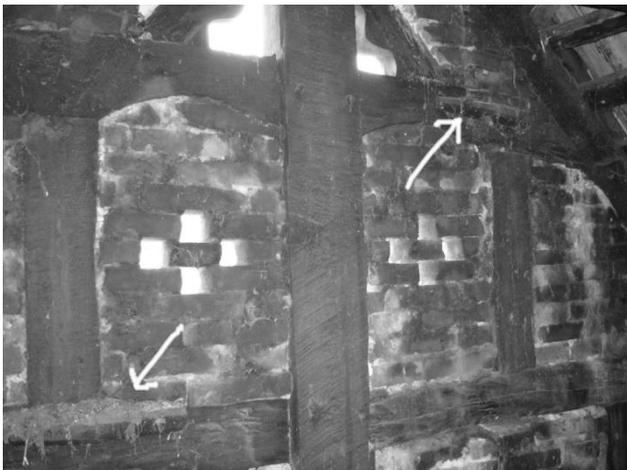
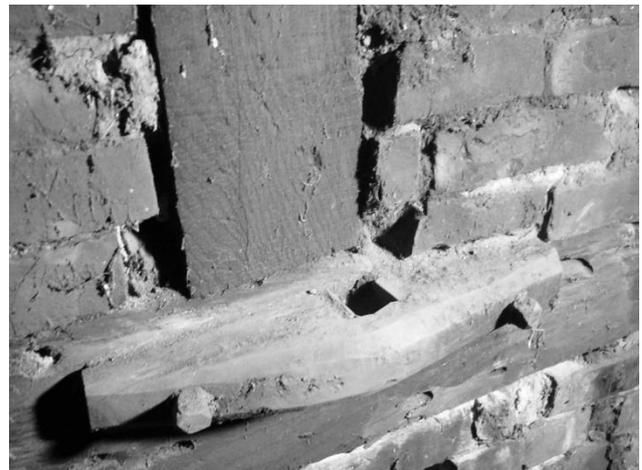
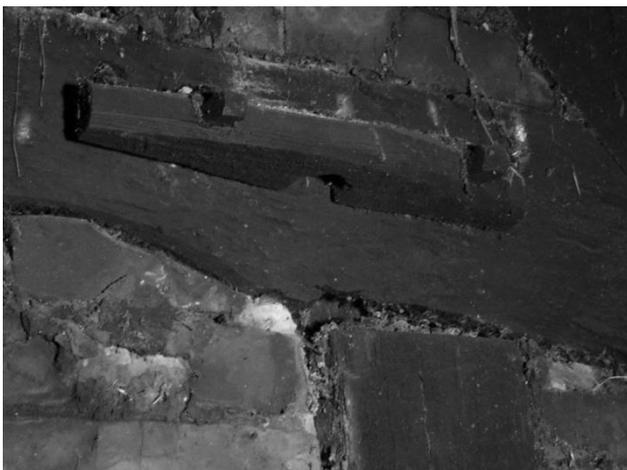
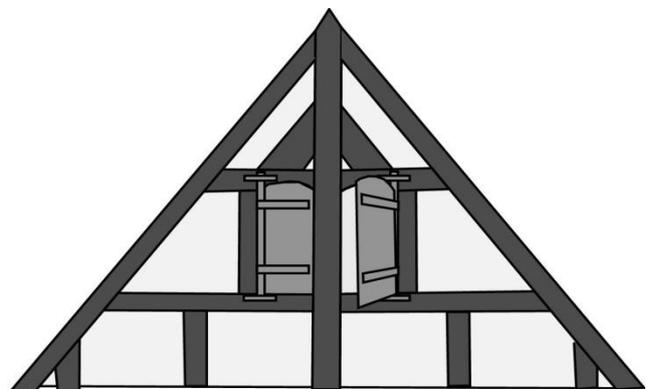
- Ein besonderes Merkmal sind die beiden ungewöhnlich großen, bogenförmig abgeschlossenen Öffnungen im oberen Bereich des Giebel dreiecks. Auf der Innenseite finden sich hier Reste ehemaliger Holzscharniere beiderseits der Öffnungen (Abb. 4). Ein in dieser Form bislang einmaliger Befund im Wendland.

ehemalige Rauchöffnungen dar (Abb. 4). Der Rauch zog von der hohen Küche aus durch Öffnungen im Pomösversprung über den Dachboden und konnte dort entweichen (Abb. 5a). Vergleichbare Öffnungen finden sich an einer ganzen Reihe von älteren Häusern. Klappen zum Verschließen der Öffnungen (Abb. 4a-d) konnten bislang aber noch nirgendwo sonst nachgewiesen werden.

Abbildung 4: (a) Reste der Aufnahmen ehemals vorhandener Klappen hinter den Öffnungen im oberen Teil des Wirtschaftsgiebels, (b) Untere Aufnahme mit Mulde, (c) Obere Aufnahme mit durchgehendem Loch, (d) Rekonstruktion.

Einen einmaligen Befund stellen die klar rekonstruierbaren Klappen hinter den Öffnungen im Firstbereich des Wirtschaftsgiebels dar. Im Zusammenhang mit den sehr stark verrußten Sparren im Dachwerk belegen sie die Rauchführung über den Dachraum.

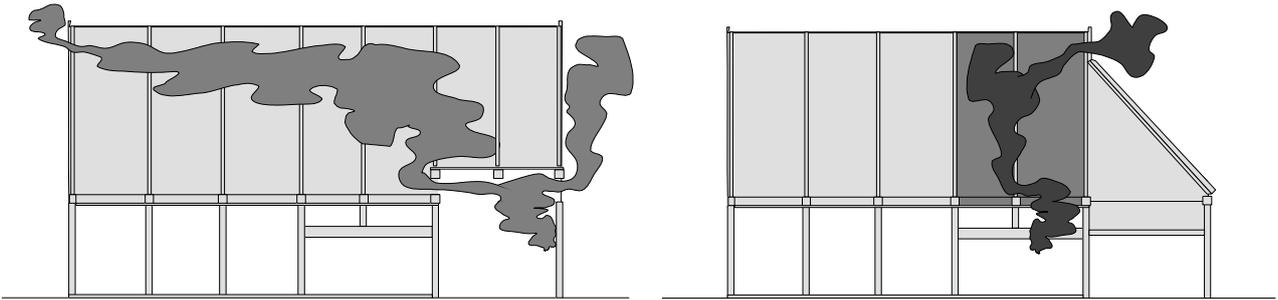
Abbildung 5: (a) Rekonstruktion der Rauchabführung im 17. Jahrhundert. Das Entlassen des Rauches aus der hohen schornsteinlosen Küchenstube über den Wohngiebel wäre mittels der von Eitzen rekonstruierten Klappe denkbar (vgl. Abb. 2d), (b) Rein hypothetische Situation mit Herdfeuer im Flett und zwei inneren Trennwänden, wie sie für den Bau von 1464 denkbar wäre. Gut möglich ist aber auch, dass dies Haus kein Wohnfach hinter dem Flett besaß.

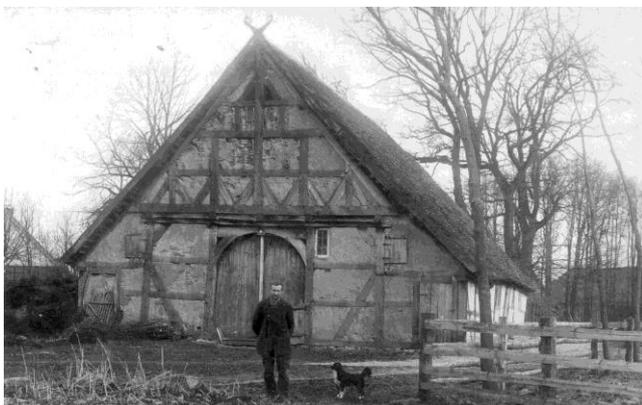
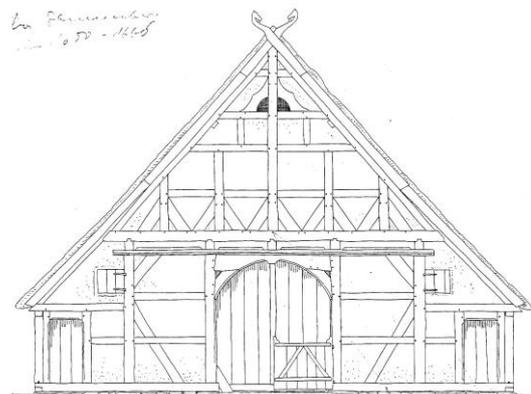
- Das Hauptgerüst stammt aus dem Jahr 1611. Bis in die fünfziger Jahre des zwanzigsten Jahrhunderts stand auf dem rechts benachbarten Grundstück ein ähnliches Gebäude, das fotografisch und durch eine Rekonstruktionszeichnung des Wirtschaftsgiebels von Gerhard Eitzen belegt ist (Abb. 6).

Abbildung 6: Nachbarhaus aus Jameln, das in den 1950er Jahren abgerissen wurde (a) Fotografie um 1910 (b) Zeichnung von G. Eitzen
